**Escola Superior de Tecnologia de Tomar**

# **MANUTENÇÃO E CONTROLO DE EQUIPAMENTOS NA INDUSTRIA AUTOMÓVEL**

Relatório de Estágio no Centro de Produção de Mangualde (CPMG), da  
PSA - Peugeot Citroen Automóveis de Portugal (PCAP)

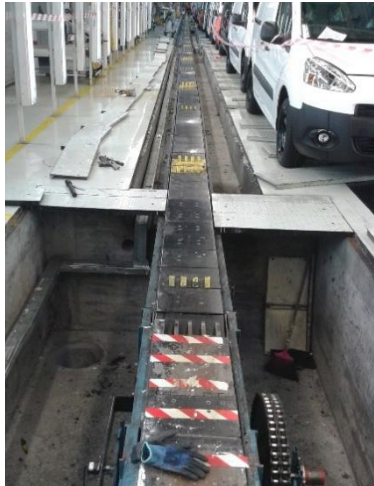
Figura 23 – Transportador MV-A (linha de acabamentos)

Sucedeu que um simples parafuso utilizado na montagem dos apliques na montagem dos veículos, levou a uma inesperada paragem por este ter entrado entre as placas do transportador (tapete que transporta os veículos ao longo da linha de produção) e ficando no “fosso” do tapete (Fig. 23) “entalado” nos suportes de correr das placas pela linha.

Este problema causou três paragens.

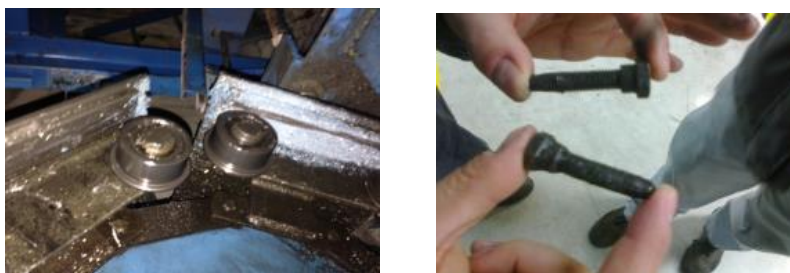
Passados dez minutos, nova paragem. Procurou-se a placa da prisão anterior, retirou-se a chapa, e identificou-se um parafuso entalado a prender o transportador (Fig. 24). Desse modo procedeu-se a uma paragem programada para endireitar as 4 placas que ficaram desalinhadas pelo parafuso, e a intervenção foi finalizada.

Figura 24 – Apresentação das chapas e placas dos roletos (fig. esquerda) e o parafuso entalado (fig. direita)

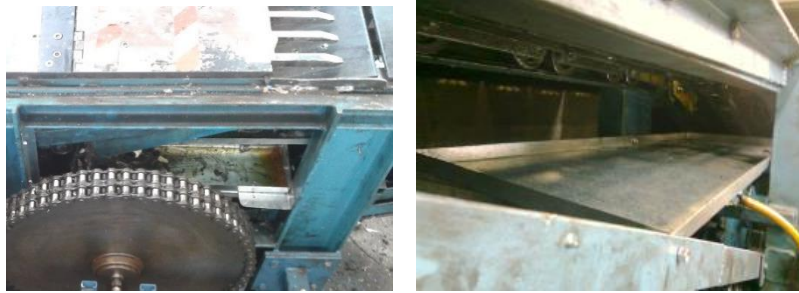
Figura 25 – Aplicação da calha no fosso motriz do transportador da linha.

Para que o mesmo problema não venha a acontecer “*a posteriori*”, foi estudada a forma como evitar que esses parafusos que caíam sobre o “tapete” e passem por entre as placas, não fiquem a obstruir o bom funcionamento do transportador. Para tal foi adaptada uma calha no fim do transportador no fosso motriz, para cada parafuso deslocar-se pela corrente e cair na calha para não ficar sobre o tapete podendo vir a ficar entalado (Fig. 25).

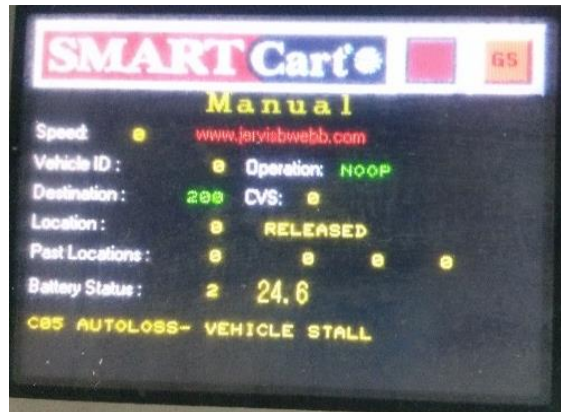
Figura 29 - LCD do AGV.

No dia 22.01.2014, o AGV nº 5 responsável pelo transporte dos *charriots* das portas laterais (PLCs) que entrou em defeito deixando de se movimentar no seu percurso normal e por apresentar uma mensagem de erro “C05 – AUTOLOSS- vehicle Stall” (falha de tracção) (Fig. 29).

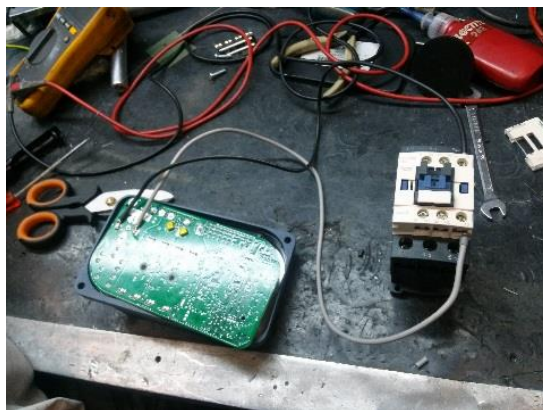
Colocou-se então em causa a probabilidade do *modem* vir a possuir alguma anomalia, sendo que o modem não possui nenhum tipo de protecção eléctrica na sua entrada, e assim sujeito a possíveis picos da rede que o poderiam danificar. Decidiu-se trocar por um outro de outro AGV, que veio a confirmar-se que o defeito estaria no *modem* e assim também uma resistência que se havia queimado.

Tentou-se recuperar o *modem*, mas devido à sua enorme complexidade e escala que a placa possui, analisou-se apenas um contactor que o *modem* possui e verificou-se que não funcionava correctamente. Ligou-se um contactor externo de 60A (Fig. 31) e procedeu-se a vários testes para se conseguir a sua recuperação, mas não foi possível resolver o problema.

Figura 31 - Substituição do contactor do *modem*.

Contactou-se então a empresa “Active Space” (fornecedora dos AGVs (“Smart Cart”)) e efectuou-se o pedido de um novo *modem*, mandando-se reparar o outro.

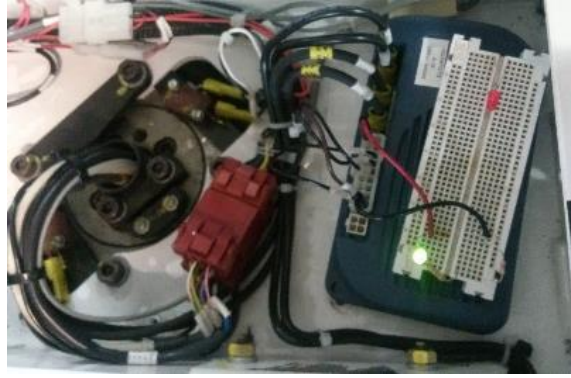
Procurando informações sobre possíveis erros do *modem*, através do manual do mesmo, indicava a ligação de um led em série com uma resistência ligando-se à saída do *modem* (Fig. 32) que indicava o tipo de erro através do número de vezes que piscara, que correspondia a uma falha num circuito integrado existente na placa do *modem*. Não havendo meios para a reparação desistiu-se.

Figura 32 - Detecção do erro do *modem* segundo o manual do fornecedor.

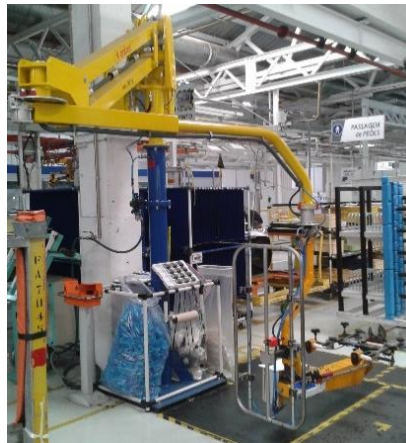
Neste caso ocorreu o bloqueio da mesa rotativa do manipulador dos vidros pára-brisas tipo VCA (frontais) (Fig. 33) no dia 21.01.2014. Durante a execução normal do processo de manipulação do operador, este deparou-se com a falta de resposta do mesmo aquando a necessidade de rotação da mesa.

Figura 33 – Apresentação do manipulador de vidros pára-brisas tipo VCA intervencionado.

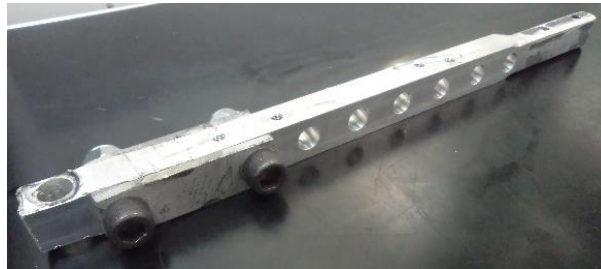
Figura 37 – Reparação do braço do manipulador de preparação QdB.

De modo a tentar recolocar o manipulador em funcionamento, procedeu-se à desmontagem do braço e ao possível remedeio do braço. A solução melhor seria soldar, mas por não haver

eléctrodos para o material “Al Mg 4.5 Mn” de que é constituído procedeu-se à aplicação de duas talas laterais no braço (Fig. 37).

Ao fim da reparação provisória, voltou-se a instalar no manipulador, ficando o manipulador OK.

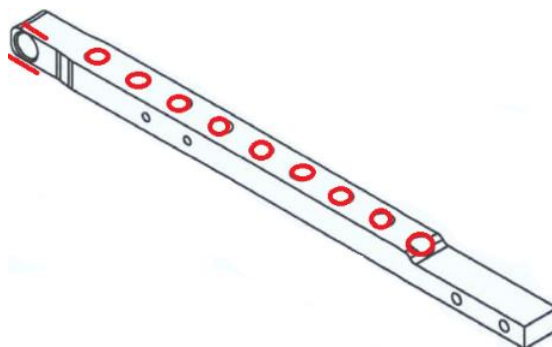
Figura 38 - Representação das alterações pedidas para a criação de um novo braço de condução.

À empresa foi assim solicitado a criação de uma peça similar mas pediu-se para alterar o projecto eliminando a furação ao longo do braço que este possui para torna-lo mais rígido, bem como a aplicação de um reforço na espessura nas laterais da furação da extremidade do braço que se acopla ao manipulador, tornando-o mais resistente. As alterações requeridas são assim apresentadas (Fig. 38).

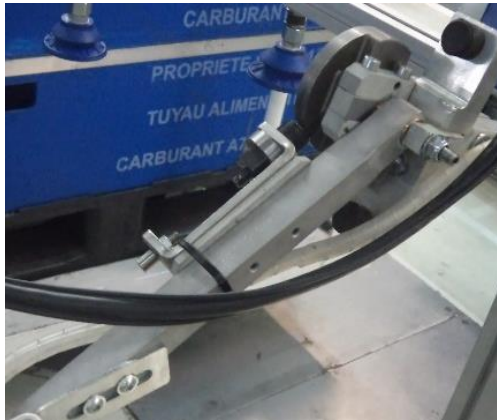
Figura 39 – Braço “reprojetado” instalado no manipulador QdB.

É assim apresentado o novo braço pedido ao fornecedor em substituição do braço reparado (Fig. 39).

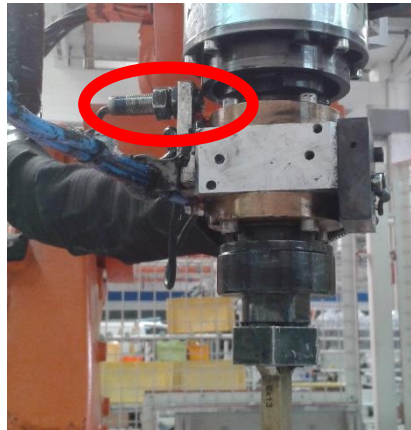
Ainda assim, o sensor indutivo também se revelou uma fragilidade aquando a detecção da posição da válvula de purga. Deste modo revelou-se pertinente a substituição deste por um outro de maior campo de detecção.

Figura 42 – Localização do sensor indutivo de detecção de purga.

Sendo que o sensor instalado tem um alcance de apenas dois milímetros, procurou-se uma melhor solução (com maior alcance). Tratando-se de um artigo sensível (não existindo com grandes alcances), o sensor eleito foi um sensor com campo de detecção de 5 milímetros nomeadamente “IE 5352” da “IFM” (empresa de produção de sensores indutivos). Além o poder de alcance teve-se em conta também o suporte de aplicação disponível no equipamento (Fig. 42).

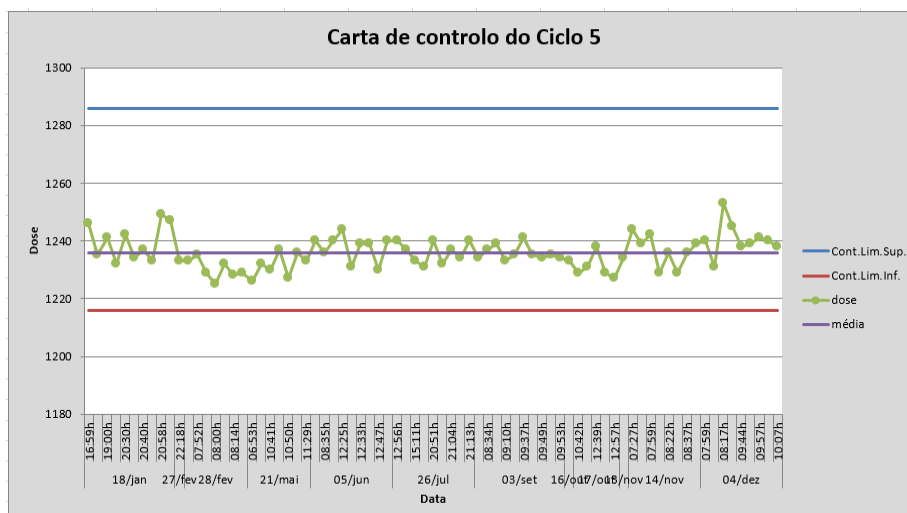
Gráfico 4 – Histórico de valores de enchimentos em 2013 referentes ao ciclo 5.

Analisando o gráfico da carta de controlo do histórico referendo ao ciclo 5 de enchimento (por haver mais dados), verificou-se uma maior estabilidade nos enchimentos nos períodos mais quentes, desta forma verificou-se que a dosagem de enchimento tem influências climáticas.

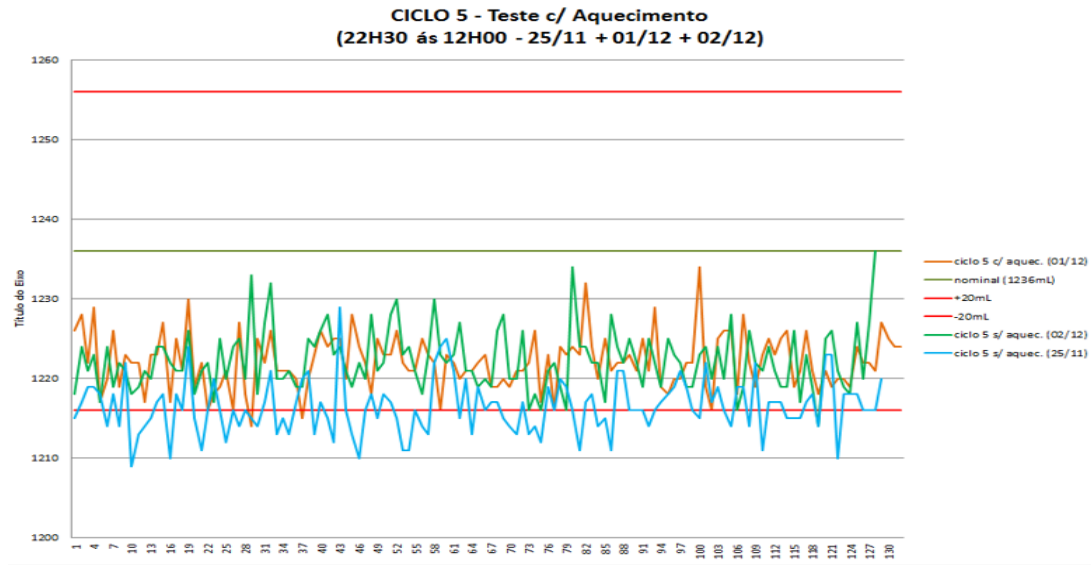
Gráfico 5 – Enchimentos de óleo TR com e sem aquecimento do vaso volumétrico.

Com base no gráfico é assim visível que os enchimentos feitos pela máquina sem aquecimento (dia 25.11.2013 - linha azul) encontrando-se grande parte deles abaixo do limite inferior sendo classificados com “NOK”. No dia 1.12.2013 (linha laranja) foi ligado o termo ventilador aquando o arranque e verifica-se a melhoria significativa dos enchimentos encontrando-se praticamente todos acima do limite inferior. E no dia 2.12.2013 (linha verde), estando o aquecimento já desligado e como a climatização da nave já se encontra no nível mais quente (15°C), os enchimentos foram todos OK.

Com base nas observações decidiu-se instalar em redor do vaso volumétrico, uma resistência com termostato para climatizar o fluído para a temperatura ambiente (ronda os 25°C) e com um isolamento, conforma ilustrado na figura abaixo (Fig. 44).

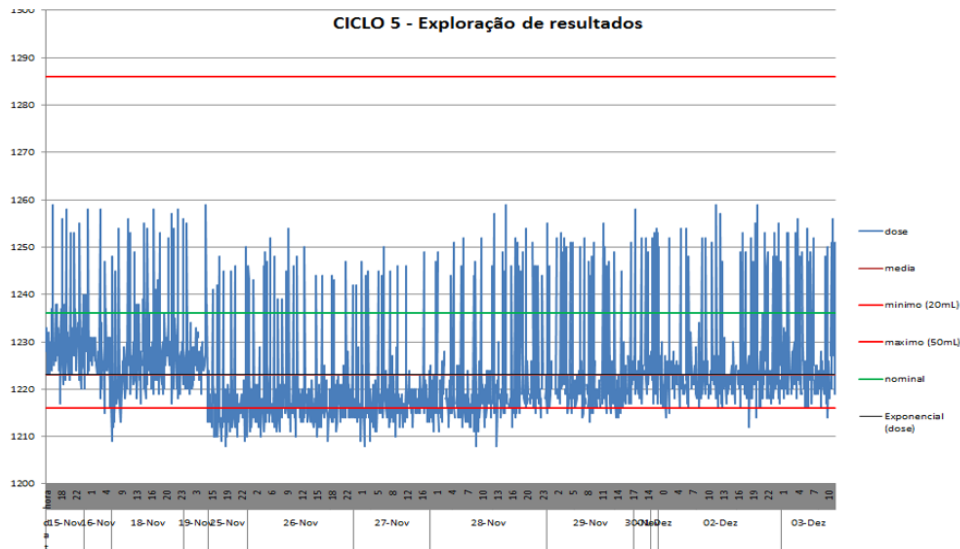
Gráfico 6 – Exploração de resultados dos volumes dos enchimentos no período da avaria (cor azul).

Note-se que foi realizado ainda um teste com a ligação do termo ventilador (28.11) durante a semana de 25.11 a 29.11, devido ao equipamento ter estado com bastantes enchimentos NOK devido a uma prevenção realizada aos climatizadores de nave (encontrando-se a mesma fria), e desta forma antecipou-se alguns testes não tendo sido tidos em conta na análise.

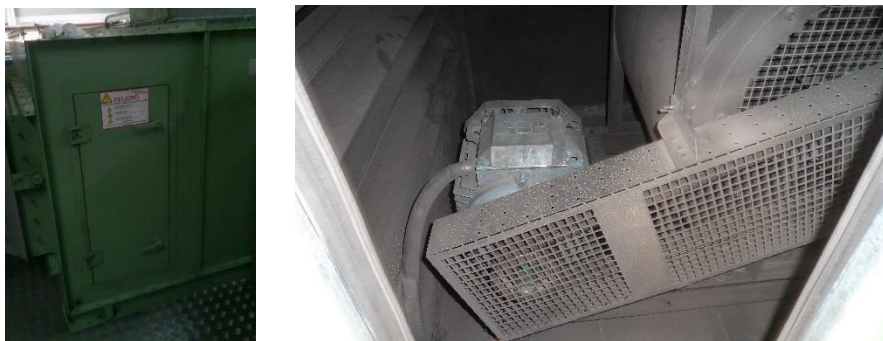
Figura 77 – Motor de extracção de gases de escape.

Confirmando a parametrização, com o auxílio de uma câmara termográfica foi-se observar algum possível aumento na temperatura do motor e chumaceira (Fig. 77) para garantir que o mesmo não entraria em sobreaquecimento durante o seu funcionamento.

Note-se que perante o aumento do valor de frequência atribuído foi tido em conta a redução da vida útil dos elementos rolantes (rolamentos) do motor. Ainda assim justificou-se esta alteração devido à necessidade de melhoria da extracção de gases e o baixo custo associado comparativamente à instalação de um novo motor.

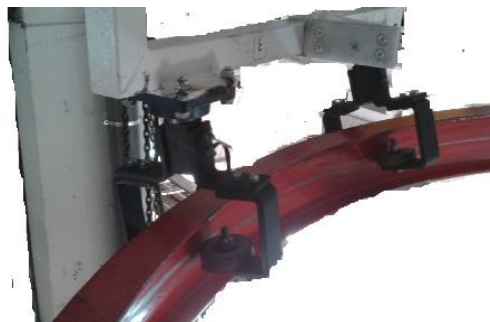
Figura 80 – Acoplação do *charriot* ao guia antigo.

Assim procedeu-se apenas a uma melhoria no sistema de acoplamento do *charriot* ao guia (barra férrea vermelha), que era usado (Fig. 80), e se tornava instável à movimentação destes.

Desta forma foi estudada uma nova forma de translação dos *charriots*, instalando nos mesmos um corredeço fixo (um frontal e um traseiro) para que o mesmo corra certo sem encravamentos na movimentação que acontecerá com o sistema anterior.

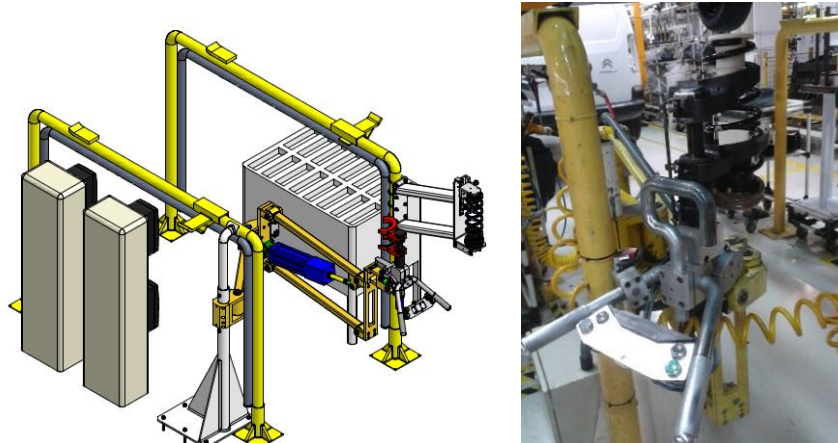
Figura 82 - Manipulador de aperto das molas do eixo TR (Fonte: “Manual Manipulador Apert. Molas do eixo Traseiro”, SIRMAF).

Notou-se que aquando do accionamento de aperto como de desaperto (fecho e abertura das garras), quando o fuso chegava ao seu limite, este ficava em esforço devido à constante actuação do motor que o faz rodar podendo assim desgastar as roscas das engrenagens do movimento.

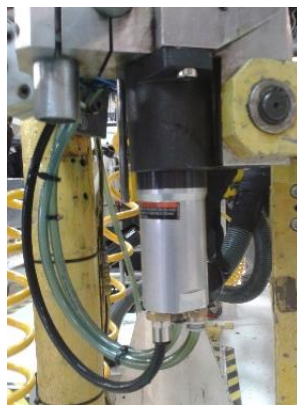
Figura 86 – Motor pneumático da instalação.

Uma outra melhoria que se pretendia seria o aumento da velocidade da abertura e fecho das garras de compressão da mola para reduzir o tempo, pois o motor instalado emite um ruído de esforço aquando da compressão da mola fazendo parecer que não tinha binário.

Segundo o fornecedor são referidos dois motores pneumáticos que poderão ser instalados no equipamento (Fig. 86). O motor instalado que é o “LZB54” da Atlas Copco. Este possui um binário à potência máxima de 18Nm, e uma velocidade de 425r/min. O outro motor “LZB66” possuindo um binário à potência máxima de 29Nm e uma velocidade de 473r/min, achou-se pertinente substituir o motor. [10]

Existindo este outro em MHF (“LZB66”) decidiu-se efectuar testes com ambos para comprovar os tempos de subida e de descida.

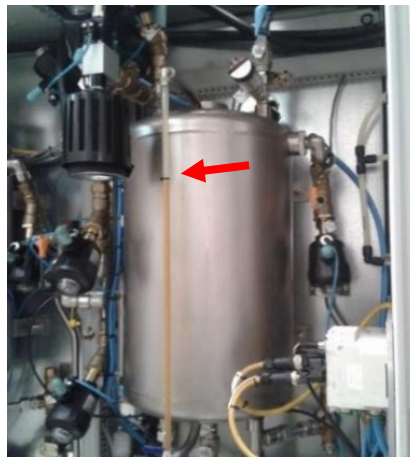
Figura 87 – Depósito de entrada de óleo máquina.

Esta máquina encontrava-se numa reposição constante do nível da quantidade de óleo DA no “depósito de entrada” onde é nivelado o óleo necessário na máquina para a realização de um enchimento (Fig. 87).

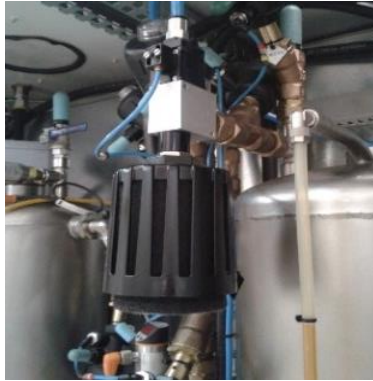
Figura 88 – Escape de óleo.

A nivelção consistia na injeção de mais óleo no depósito excedendo o limite máximo deste (detectado por uma sonda de nível no seu interior) e posteriormente era purgado o excedente para os escapes instalados (Fig. 88) para o efeito, ficando ainda um pouco abaixo do nível. Como tal era novamente reposto o óleo voltando a exceder o limite máximo.

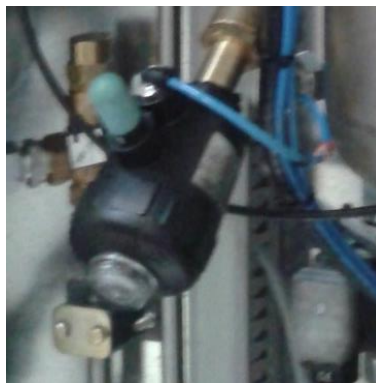
Figura 90 - Válvula de retorno.

As válvulas de retorno pneumáticas são elementos sensíveis, e de certo modo julgou-se que haveria sido alguma destas, responsável pela injeção/purga, que possuísse algum defeito por mau fecho e daí o depósito ser constantemente reposto devido à possível fuga.

A procura do problema nas válvulas (Fig. 90) não foi bem-sucedida, não verificando nenhuma anomalia na reacção do nível.

Julgou-se que poderia ser devido a uma imprecisão do pressostato do depósito<sup>50</sup> (“PN2014” da marca “ifm”) que é responsável também pela nivelção volumétrica de óleo/ar através da pressão, accionando o enchimento/purga do depósito. Após a sua substituição, permaneceu com o mesmo defeito.

No entanto sendo o nível controlado também por pressão de ar para controlar e estabilizar o nível de óleo por ar comprimido. Experimentou-se despressurizar então algum volume de ar, criando o efeito de fuga de ar do depósito, o constante enchimento/esvaziamento melhorou, não ocorrendo a instabilidade.

Pensou-se então que poderia ser devido à sonda de nível interna do depósito de controlo do máximo e mínimo pelo accionamento do enchimento bem como a purga de óleo que poderia estar com algum problema nas suas bóias. Substituiu-se a sonda de nível, e deixou de se verificar a instabilidade no enchimento/vazamento do depósito do volume óleo.

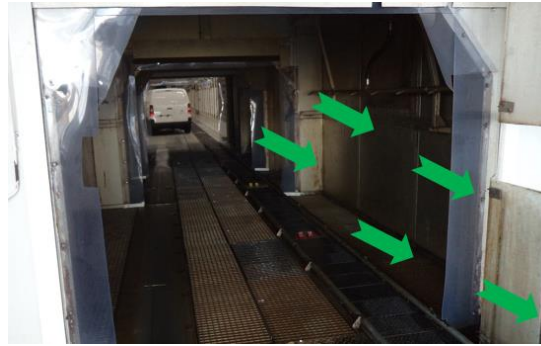
Pelo facto de este teste ser realizado numa mesma cabina, devido à força com que o ar é soprado, e à amplitude de os “bicos” dos sopraadores (retaguarda da cabina), na divisão onde se efectua o duche, as partículas de água sofrem assim um projecção sendo “empurradas” para o exterior da cabina sob o “efeito de pulverização” (Fig. 94). Este fenómeno leva assim a um desconforto por parte dos operadores aquando da introdução do veículo no transportador que faz a translação deste pelo teste de estanquicidade.

Figura 94 - Projecção de partículas de água para o exterior devido fluxo de ar.

Perante o fenómeno sentiu-se a necessidade de proceder a uma melhoria para que este deixasse de se fazer sentir.

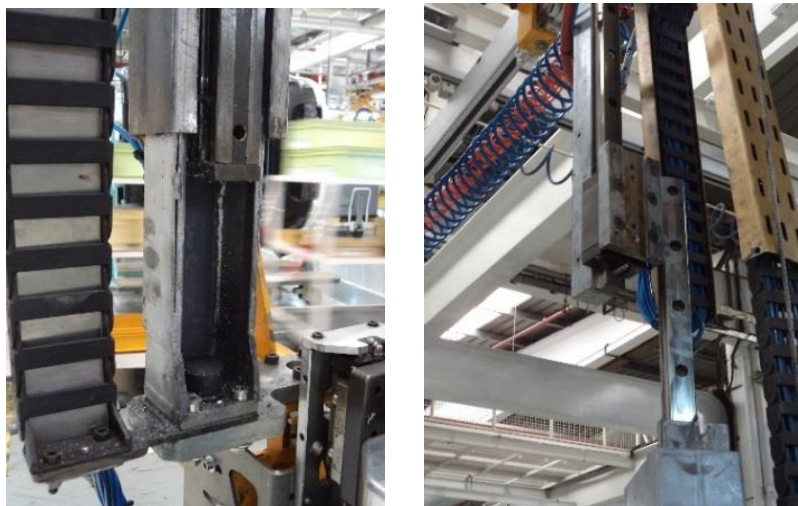
Figura 97 – Calhas perfiladas em U, guia e patim para translação.

Com o regular movimento de subida/descida foi detectada uma prisão no movimento e um desgaste férreo através de limalhas encontradas em cima do manipulador. Verificou-se que havia uma possível torção do braço vertical sendo propício a este desgaste se teria causado por algum desnível do braço (não se encontrando a 90° com o solo).

Desta forma efectuou-se uma correcção do problema desmantelando todo o braço e rectificando os perfis U (calhas) que apresentavam uma pequena torção. Note-se que estas já haviam sido reparadas com soldadura devido a uma ruptura na calha que suporta o manipulador e daí haver este problema.

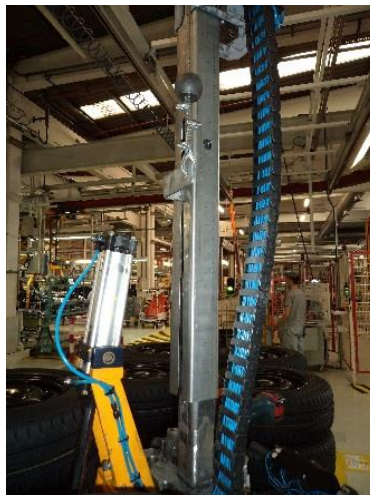
Figura 98 – Calha substituída.

Após rectificação, ficou-se a verificar um “troço” entre as calhas perfiladas e a prisão no movimento vertical não sendo possível anular o defeito. Decidiu-se então aplicar uns novos perfis ao manipulador que estivessem “calibradas” e assim não suceder o problema (Fig. 98).

Este manipulador já havia sido intervencionado diversas vezes apresentando sempre o mesmo problema daí a decisão do investimento, tendo-se revelado um sucesso.

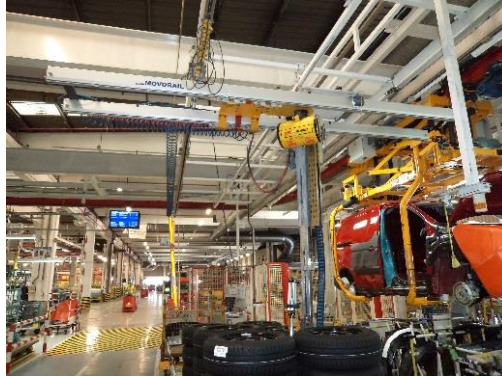
Figura 99 – Substituição das calhas de translação.

Além desta prisão, o manipulador apresentara outra no seu movimento de translação para aproximação do veículo. Procedeu-se à verificação dos patins que circulam numa calha, e detectou-se um desgaste lateral das rodas do patim. Procedeu-se também à verificação da calha a fim de apurar as causas e esta internamente possuía uma irregularidade no local onde o patim efectuava o deslize.

As causas possíveis para o sucedido prende-se com um possível desgaste do material. Desta forma procedeu-se à substituição das calhas bem como das rodas dos patins, ficando este conforme nas suas translações (Fig. 99).

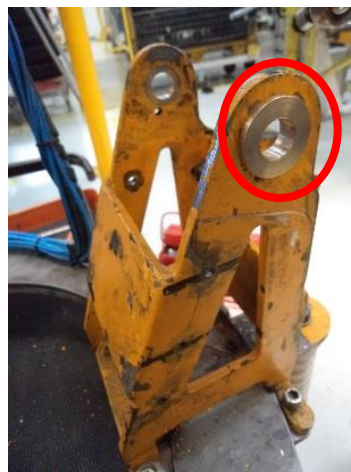
Foi reconhecida ainda uma folga que o manipulador apresentara aquando da movimentação na torção para dispor a roda da horizontal para a vertical.

Esta folga provinha do excessivo desgaste dos furos onde o eixo manobrava. Assim foram aplicados uns casquilhos de bronze fosforoso (Fig. 100) que possuem uma “auto lubrificação” por grafite, tornando-se assim como solução para o problema.

Figura 100 – Aplicação dos casquilhos de bronze fosforoso no suporte de movimentação.

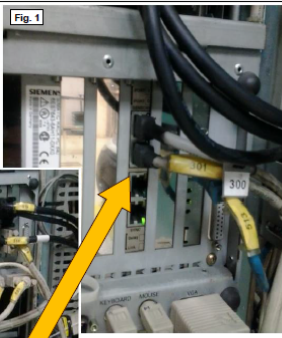
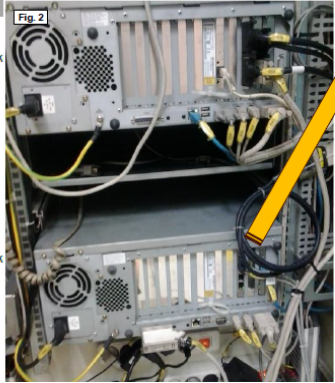
Relatório de Incidente de Produção - Banco de Paralelismo							
1.QQQQCC							
Problema	Bloqueio do Sistema de Câmaras					Elaborado por:	
Atelier	Bout d'usine			Turno	F	António J. Pereira	
Linha	Banco Paralelismo			Hora início avaria	02:30	Assinatura	
Nº de PI ou CRSF				Nº OT COMPAS		Data	
Data	05/03/2014			Tempo de paragem instalação	15'+5'+90'	Hora chamada UTC:	17:20
						Tempo de reacção: 2'	
Trajectória ou posição robot:							
Ciclo ou etapa grafo automático:							
Mensagem de erro (PMA, IHM, ...):							
Estado do meio, Nº de PSE, ...:							
Elemento em defeito:

2. OS FACTOS							
Cronologia dos acontecimentos				Fotos / Esquemas			
<p>17:20 Bloqueio do Sistema de Câmaras (Ficam ligadas) Erro Geral -&gt; Reinício da Aplicação no PC Linux</p> <p>18:30 Bloqueio do Sistema de Câmaras (Ficam ligadas) Erro Geral -&gt; Reinício dos PCs Linux e QNX</p> <p>21:15 Bloqueio do Sistema de Câmaras (Ficam ligadas) Erro Geral -&gt; Reinício da Aplicação no PC Linux</p> <p>21:35 Bloqueio do Sistema de Câmaras (Ficam ligadas) Erro Geral -&gt; Reinício da Aplicação no PC Linux</p> <p>22:00 Preparação da intervenção de substituição dos PCs</p> <p>23:30 Ir ao PC Linux de linha e gravar base de dados numa disquete. Na Oficina restaurar base de dados no PC Linux de reserva - OK.</p> <p>02:00 Desligar PC Linux e PC QNX do banco e substituir pelo PC Linux e PC QNX de reserva. Colocar chassi master no banco e efectuar calibração do banco. Colocar chassi rolante no banco e efectuar passagem no sentido directo, inverso e directo. Retirar tick</p> <p>02:30 Colocar valores dos tickets numa nova carta de controlo - OK.</p> <p>Passar carrinha no banco - Em defeito "Erro Prato fora de limite". Passar mais 2 carrinhas continuava com o mesmo erro. Voltar a restaurar base de dados do PC Linux - NOK ("Erro na restauração da base de dados") Retirar drive de disquetes e substituir pela drive de disquetes do PC Linux retirado. Voltar a restaurar base de dados do PC Linux - NOK ("Erro na restauração da base de dados")</p> <p>Substituir PC Linux pelo PC Linux retirado. Colocar chassi master no banco e efectuar calibração do banco. Passar carrinha no banco - OK. Colocar chassi rolante no banco e efectuar passagem no sentido directo, inverso e directo. Retirar tick</p> <p>Colocar valores dos tickets numa nova carta de controlo - OK.</p> <p>04:00 Banco OK.</p>
